Gewerbegebiet sitzt auf dem Trockenen

Leck in Hauptwasserleitung an der Herforder Straße

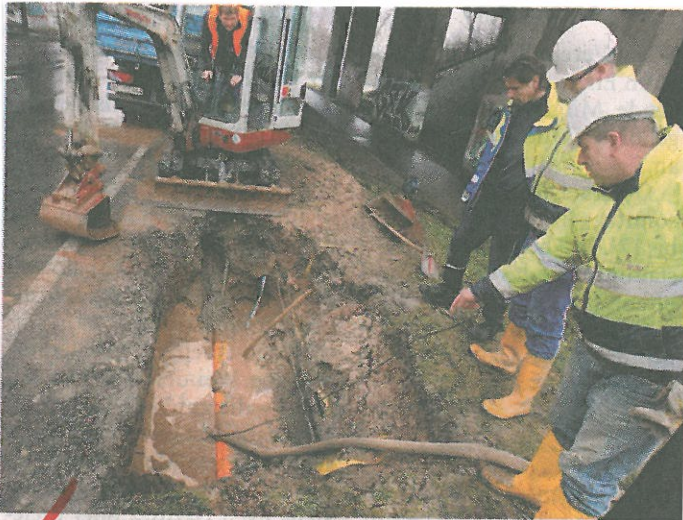
Das Rohr liegt frei: Handwerker des Spenger Unternehmens PRT Rohrtechnik und von der EWB begutachten das Wasserleck.

■ **Kirchlengern** (hst). An der Herforder Straße auf Höhe der Unterführung der A30 ist gestern eine Hauptwasserleitung gerissen. Das interkommunale Gewerbegebiet Oberbehme war für einige Stunden von der Wasserzufuhr abgeschnitten. Die Energie- und Wasserversorgung Bünde (EWB) bemühte sich um eine schnelle Wiederherstellung der Versorgung.

Nach Informationen dieser Zeitung ist der Schaden wahrscheinlich wetterbedingt entstanden. Der Wechsel von Frost und Tauwetter in den letzten Tagen habe das Material strapaziert. Durch den Bus- und LKW-Verkehr hervorgerufene Vibrationen hätten vermutlich zum Riss in dem Rohr geführt, heißt es.

Eine elektrische Pumpe saugte das ausgehobene Baggerloch leer. Gut eine Stunde näherten die Handwerker sich dem Leck an. „Es gibt zwei Möglichkeiten. Entweder ist ein Loch in der Leitung entstanden oder sie ist längs gerissen“, erklärt Bahndorf. Löcher könnten gestopft werden, einen Längsriss zu beheben, würde das Einsetzen eines neuen Rohrschnitts erfordern und somit länger dauern. Bis zum Redaktionsschluss gingen keine Informationen ein, wie schnell die Wasserversorgung wieder hergestellt werden konnte.

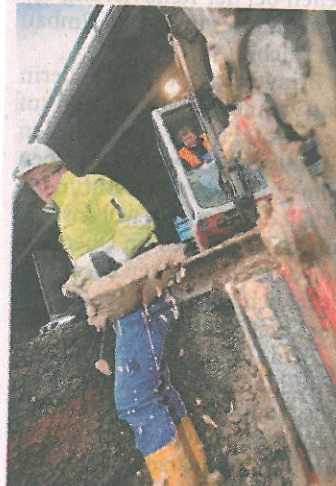
Wasserleitungen seien in der Regel in eineinhalb bis zwei Metern Tiefe verlegt, sagt Sasha Bahndorf von PRT. „Erst muss die grobe Erde maschinell abgetragen werden, dann ist die genaue Lage des Rohres für unseren Mitarbeiter mit der Schaufel ermittelbar.“

Zusammenarbeit: Haki San hebt mit dem Bagger grobe Erde aus. Sasha Bahndorf schaufelt.
